Zertifikat Nr.: 0789-PS14-212-Z
Certificate No.: 0789-PS14-212-Z

Produkt: Universalbinder (Tischfußhalter)
Product

PRÜFBERICHT PS2014-212

Universalverbinder (Tischfußhalter)

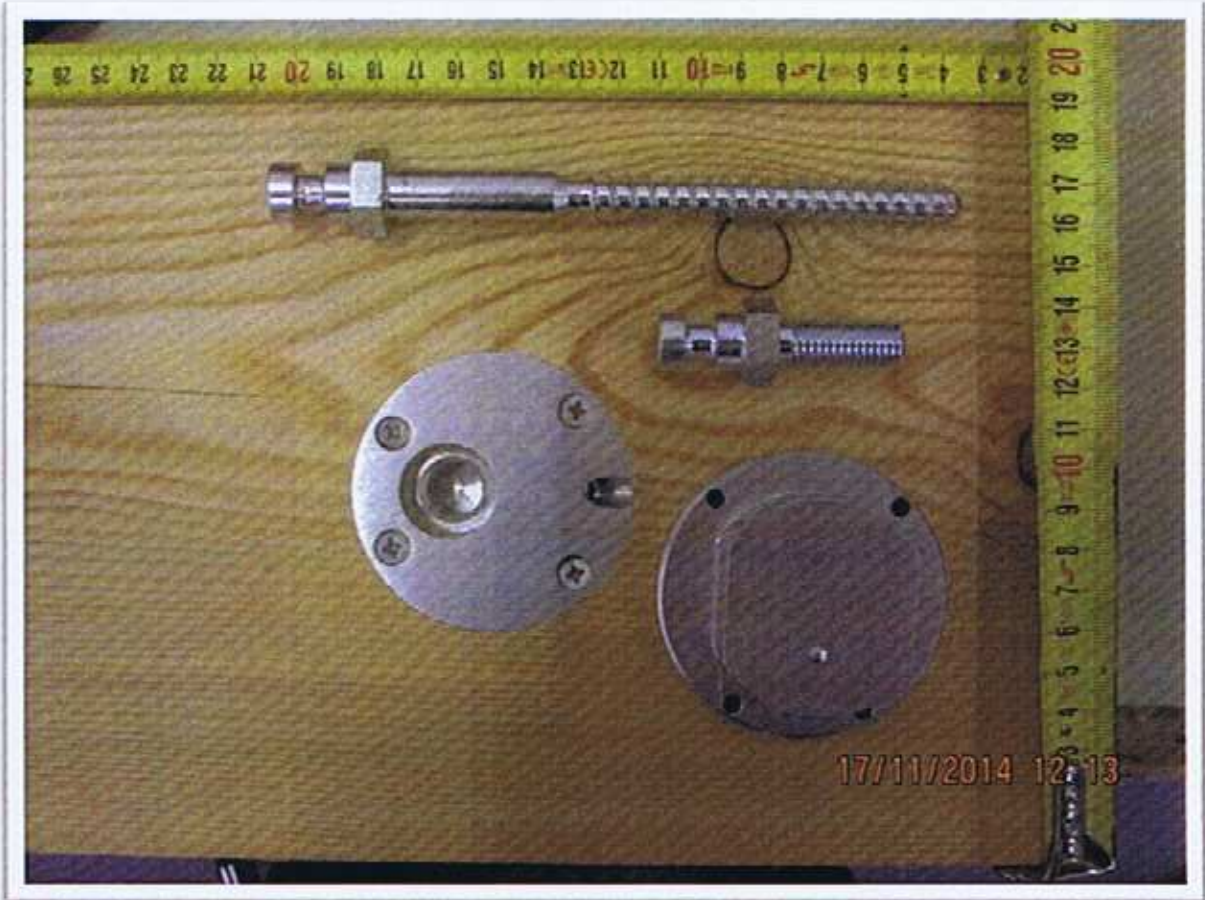
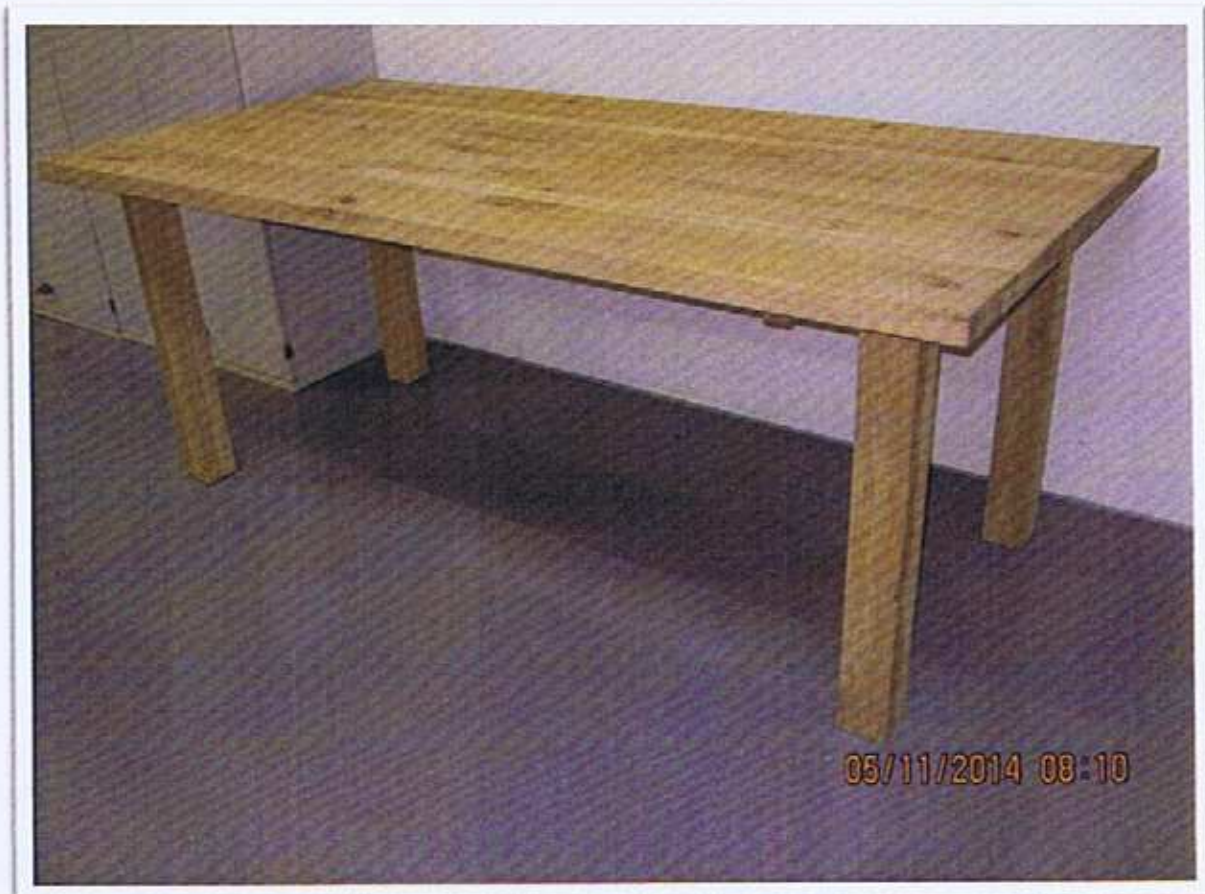
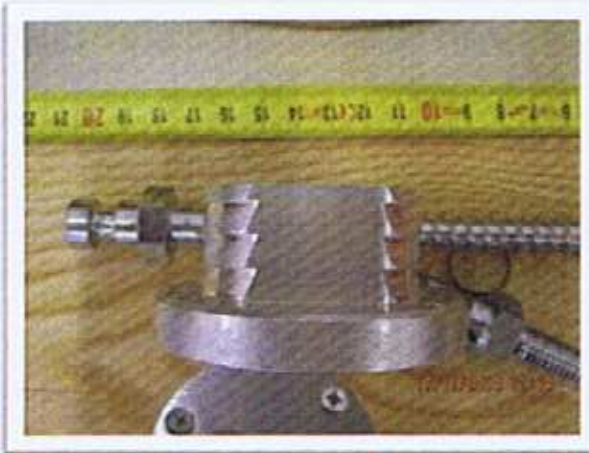
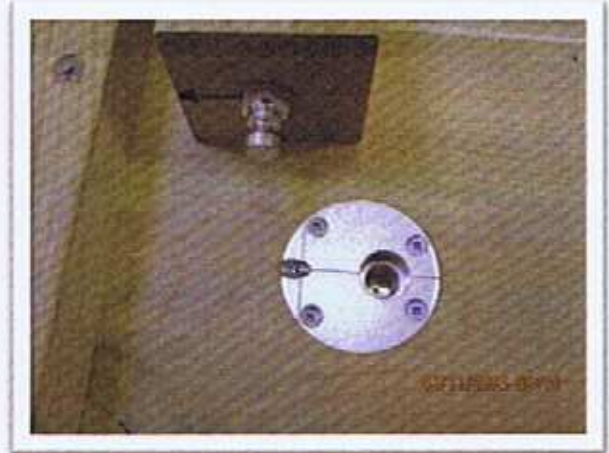
Abbildung Prüfgegenstand:

Halter Gr. 4
Grundkörper aus Aluminium Ø 70 mm
Haltebolzen, Spax 12 x 140 bzw. M 12 x 30

1. Die Prüfmuster sind sauber verarbeitet und in einem ordentlichen Zustand. Es konnten keine Beschädigungen oder Verarbeitungsmängel festgestellt werden.
- Anforderung erfüllt -
2. Die Montage bzw. Demontage war problemlos möglich.
- Anforderung erfüllt -
3. Das Prüfmuster hat die oben angeführten Anforderungen ohne Versagen und ohne Lockerung der Tischfüße bestanden.
- Anforderung erfüllt -
4. Bei einer Kraft von 10,47 kN wurde die Halterung (Alukörper) aus dem Weichholz rausgezogen. Bei der im Hartholz montierten Halterung ist bei einer Kraft von 19,66 kN der Kopf des Montagebolzens abgebrochen.
- Anforderung erfüllt -

Anmerkung: Vom Hersteller sollte ein maximales Drehmoment, mit welchem die Stiftschraube im Aluminiumteil festgeschraubt werden soll, angegeben werden.
